**ДОСЛІДЖЕННЯ ПРИЧИН ВИНИКНЕННЯ
«ДЕФОРМАЦІЙНИХ ТРІЩИН» ПРИ ВИРОБНИЦТВІ
БЕЗПЕРЕРВНОЛИТИХ СЛЯБІВ**

Основною метою даної роботи було дослідження причин виникнення «деформаційних тріщин» при виробництві слябів на двохструмковій криволінійній МБЛЗ ВАТ «АМК».

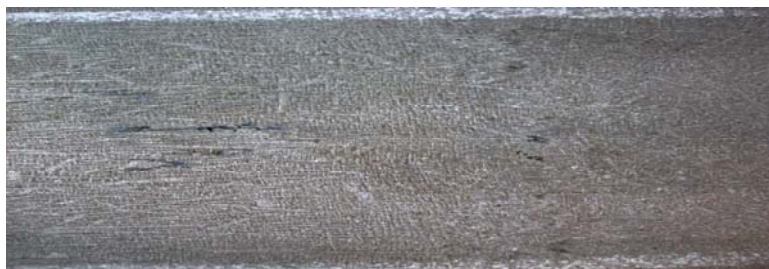
Рис. 3. Темплет після глибокого травлення

Макротравлення показало наявність численних тріщин в місцях підвищеної травимості, виявлених на сірчаних відбитках (рис. 3).

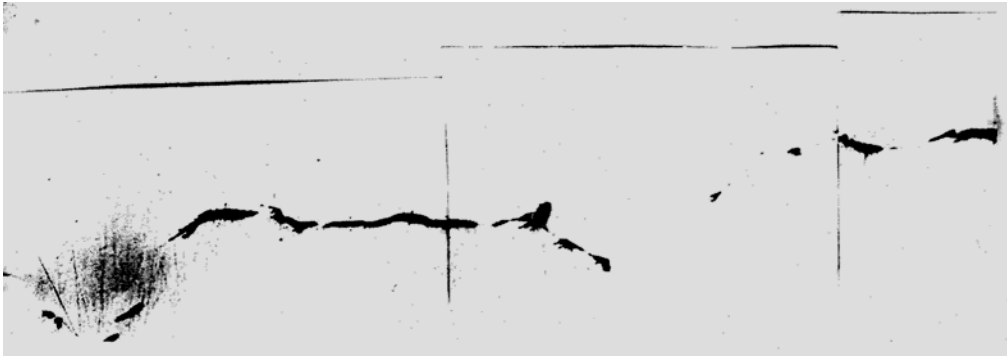
Рис. 4. Зовнішній вигляд дефекту на мікрошліфі у нетравленому стані

З метою детальнішого дослідження проблеми були відібрані зразки для виготовлення мікрошліфів. Мікрошліфи були сфотографовані у нетравленому стані (рис. 4), після травлення в 4% розчині HNO_3 в спирті (рис. 5) і для виявлення ліквації фосфору в розчині Обергоффера (рис. 6). На рисунку 5 видно, що тріщини проходять по феритній складовій, і утворилися в результаті заповнення межкристалітних надривів рідким металом під впливом капілярних сил і

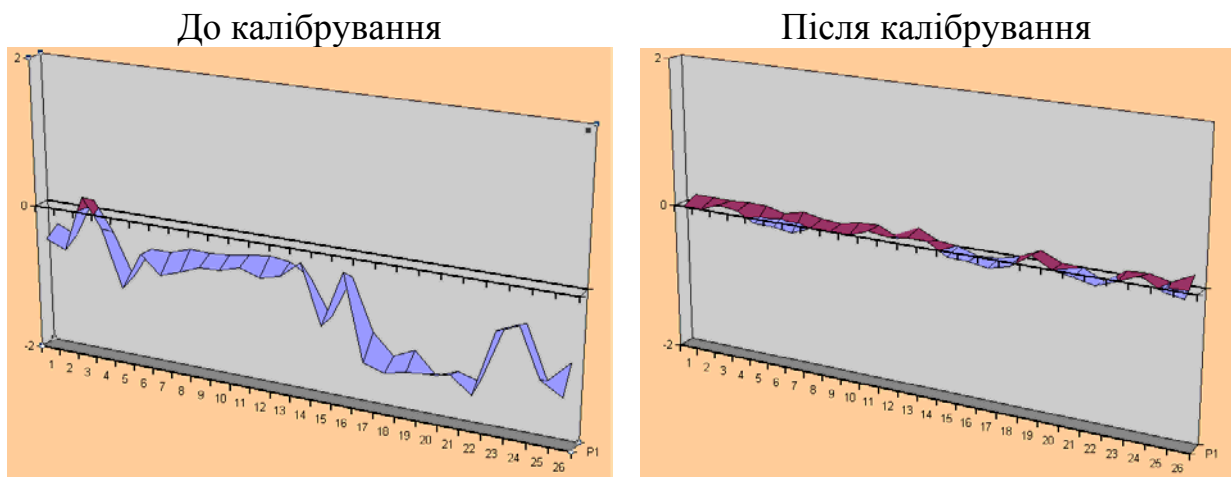
Рис. 9. Графічне зображення величини відхилень зазорів в сегментах МБЛЗ від потрібних на першому струмку

Під час калібрування було встановлено, що відхилення на всіх сегментах перевищували максимально допустиме значення і складали від – 2,9 мм до + 0,5 мм. Відхилення фактичних зазорів на 26 точках виміру по кожному струмку від показників датчиків положення цилиндрів представлені у вигляді тривимірних графіків на рисунках 9, 10 (по осі x – порядковий номер виміру по струмку, по осі y – відхилення по вимірах, мм).

Таким чином, проведення металографічного дослідження металу ураженого дефектом «деформаційні тріщини» і аналіз роботи датчиків положення циліндрів дозволили встановити відхилення в калібруванні струмків МБЛЗ. Після здійснення необхідного калібрування сегментів вдалося усунути утворення дефекту безперервно литого слябу що класифікується як «деформаційні тріщини».
