**ДОСЛІДЖЕННЯ ПРИЧИН ВИНИКНЕННЯ
«ДЕФОРМАЦІЙНИХ ТРІЩИН» ПРИ ВИРОБНИЦТВІ
БЕЗПЕРЕРВНОЛИТИХ СЛЯБІВ**

Основною метою даної роботи було дослідження причин виникнення «деформаційних тріщин» при виробництві слябів на двохструмковій криволінійній МБЛЗ ВАТ «АМК».

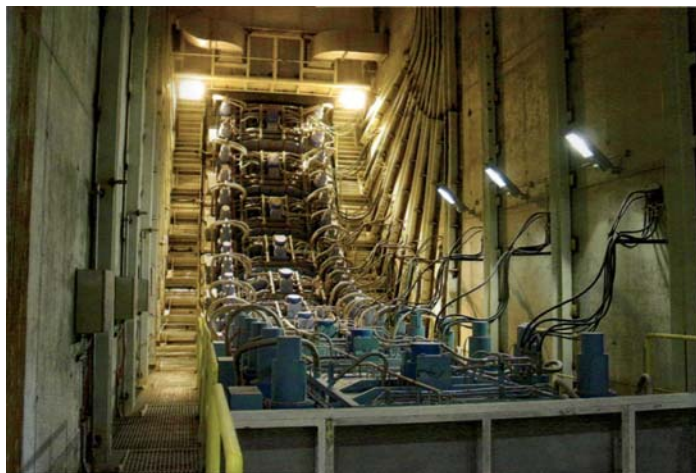
Рис. 7. Зовнішній вигляд струмка МБЛЗ, обладнаного сегментами SMART®

Підтримуюча система струмка МБЛЗ на ВАТ "АМК" складається з однієї загинальної 17-ти роликової секції і сегментів фірми VAI – SMART® обладнаних водоповітряною системою ЗВО (рис. 7).

Перевірка роботи форсунок ЗВО і настройки технологічної осі (переходи між сегментами) відхилень не показала.

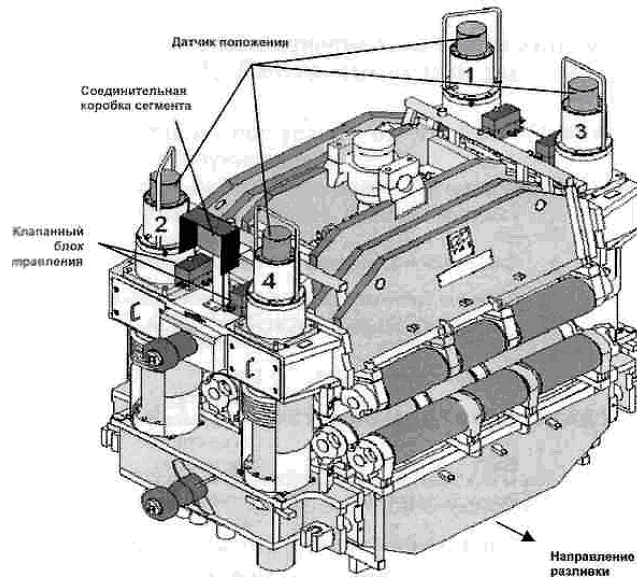
Рис. 8 . Сегмент SMART®

Сегмент SMART® представляє собою 7 – ми роликову секцію, обладнану п'ятьма циліндрами, що забезпечують динамічну зміну зазору в сегменті (рис. 8).

Один цилиндр управляет положением верхнего приводного ролика, а четыре – зазорами на входе (1,2) и выходе (3,4) сегмента, используя датчики положения цилиндров. Для синхронизации данных про фактические зазоры на входе и выходе сегмента и показаний датчиков положения цилиндров, было здійснено калібрування сегментів струмка МБЛЗ.

Таким чином, проведення металографічного дослідження металу ураженого дефектом «деформаційні тріщини» і аналіз роботи датчиків положення циліндрів дозволили встановити відхилення в калібруванні струмків МБЛЗ. Після здійснення необхідного калібрування сегментів вдалося усунути утворення дефекту безперервно литого слябу що класифікується як «деформаційні тріщини».
